ІНЖ. ЛЕОНІД МАСЛОВ

ДЕРЕВ'ЯНІ ЦЕРКВИ

ХОЛМЩИНИ ТА ПІДЛЯШШЯ

1941

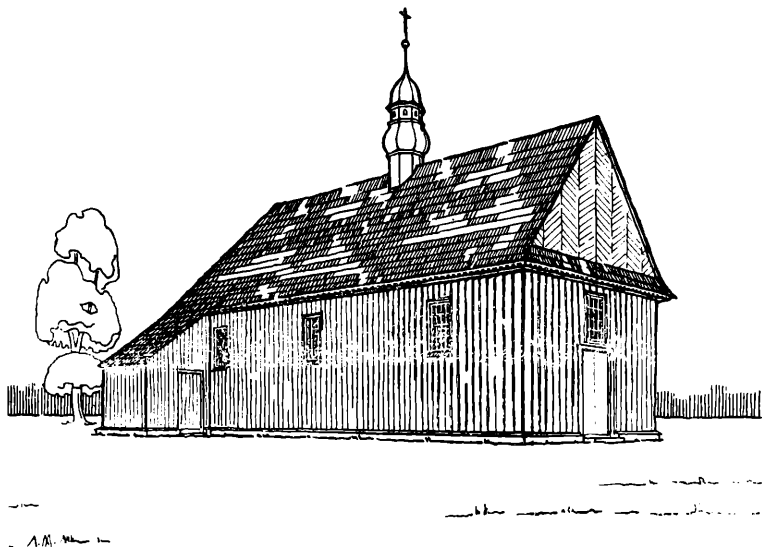
Рис. 1. Церква в Жещинці

дині якого знаходиться невеличка вежечка з маківкою, завершеною хрестом. Така церква є в Жещинці (рис. 1.) в Гороститі коло Володави з 1786 р. (рис. 2) й інші. Часто перед церквою при західній стіні знаходиться малий ганочок; східня частина простокутника, в якій міститься вівтар, іноді має зрізані два зовнішні кути, що творять шостикутну абсиду.

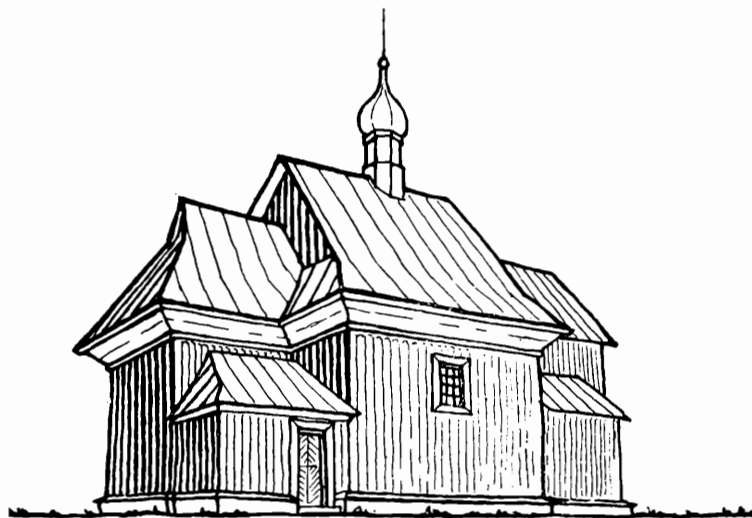
Рис. 3. Церква в Вокиєві

церква в Вокиєві (рис. 3.), дуже стара, ще крита соломомою Преображенська церква в Сичині (рис. 4.), в Ка-

стіше одначе кожний зруб є завершений окремим гладним дашком (рис. 3, 4 і 5.); тому, що середній зруб завжди є ширший від решти, а що за тим іде і вищий, тож вищий мусить бути й дах над ним. На середині даху, над середнім зрубом восьмибічна вежка з маленькою, завершеною хрестом банею; інколи ще менші вежки, або й хрести без вежок знаходяться ще на краях східнього й західнього даху. Західній дах із західньої сторони переважно буває закінчений трикутним, зашальованим у різний спосіб дошками, причілком, а східній із східньої сторони — похиленою площиною, іноді також причілок буває і від сходу, хоч часом дах із західньої

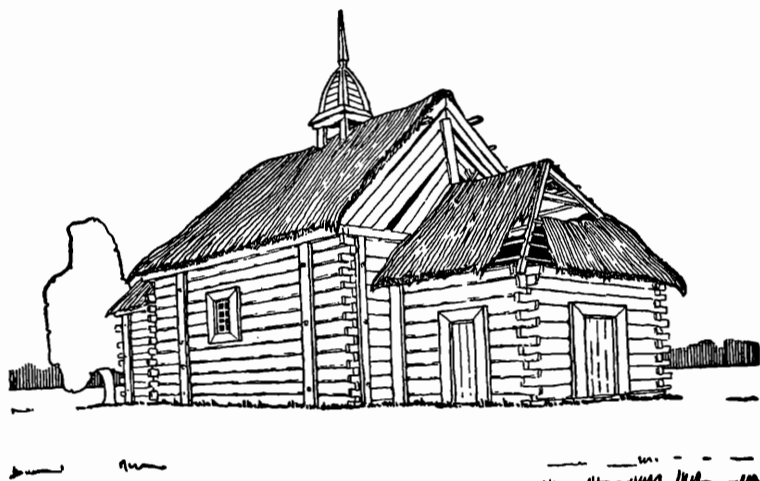
Рис. 4. Церква в Сичині

ленчині, в Вітуліні (рис. 5) і багато подібних; мають вони в плані вигляд трьох квадратів, або зближених до квадратів прямокутників, уставлених здовж одної осі у напрямку схід—захід (рис. 6.); середній зруб буває завжди більший, а часом і вищий (рис. 4.) від двох інших, східній — іноді має зрізані два зовнішні кути, tworячи, як і в попередньому випадку, шостикутну абсиду

сторони є закінчений похиленою площиною (рис. 4.); якщо східній зруб має закінчення шостикутне — дах над ним має пять спадів — до кожної зовнішньої стіни зрубу.

кінцями з платвами; на бальках укладали поверх крокви або впускали кінцями у вистаючі кінці бальків, або спирали їх на платви. Крокви зєднували латами і крили гонтою, яка тепер майже в усіх церквах заступлена бляхою, мальованою олійною фарбою, або навіть і цинкованою. Колись одначе покривали церкви гонтою і драницею, а навіть і соломою (церква в Сичині (рис. 4.), в Буковичах на Підляшші, в Чернівці на Холмщині).

і стягненими шрубами (рис. 2 і 4). Дахові причілки переважно декораційно в різний спосіб зашальовують дошками (рис. 14.).

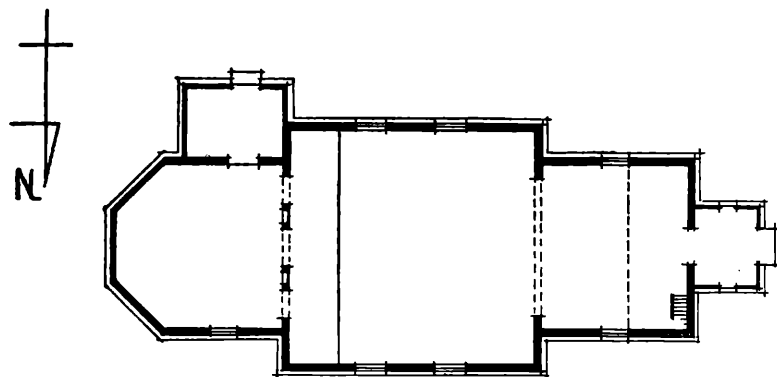
Рис. 6. Поземий план церкви

(рис. 6.), з заходу, перед входом часто буває маленький ганочок; часом при східньому зрубі з південної або з північної сторони знаходиться маленька добудівка — „ризниця”, деколи такі добудівки — „ризниця” і „паламарня” знаходяться з двох сторін; з північної і південної. Вікна уміщують в стінах північних і південних кожного зрубу, іноді буває вікно ззаду церкви — в східній стіні; часом у північній стіні церкви зовсім немає вікон. Всі три зруби можуть бути прикриті одним спільним двоспадним дахом: у цьому випадку всі три зруби обов'язково мусять бути однакової височини, ча-

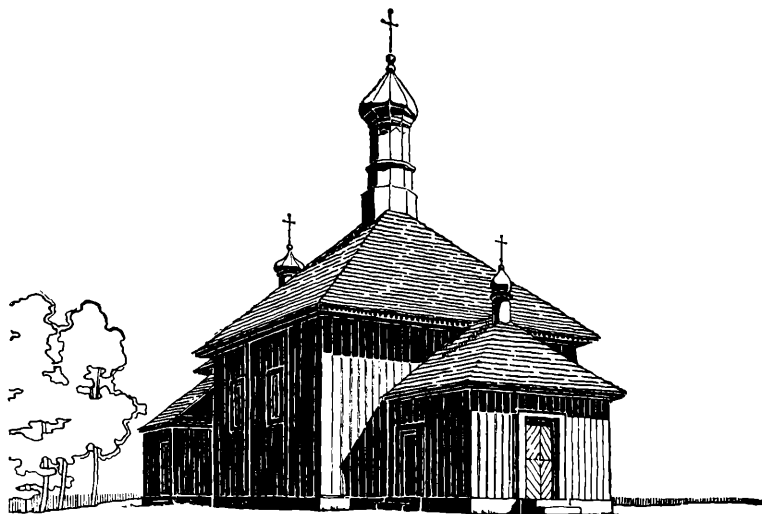
Рис. 7. Церква в Городку

е, так би мовити, перехідною формою церковного завершення від даху до бані. Цього типу церква є в селі Городку над Бугом (рис. 7.). Має вона над середнім зрубом уставлену на чотириспадному даху досить велику восьмибічну вежку, закінчену маленькою банькою. На краю східного і західного даху є уміщені подібні вежки, але значно менші. Всі вони були пізніше пере-

роблені в „російському стилі”. Ця церква має два входи, оба в західному зрубі, один із західньої, другий із північної сторони.

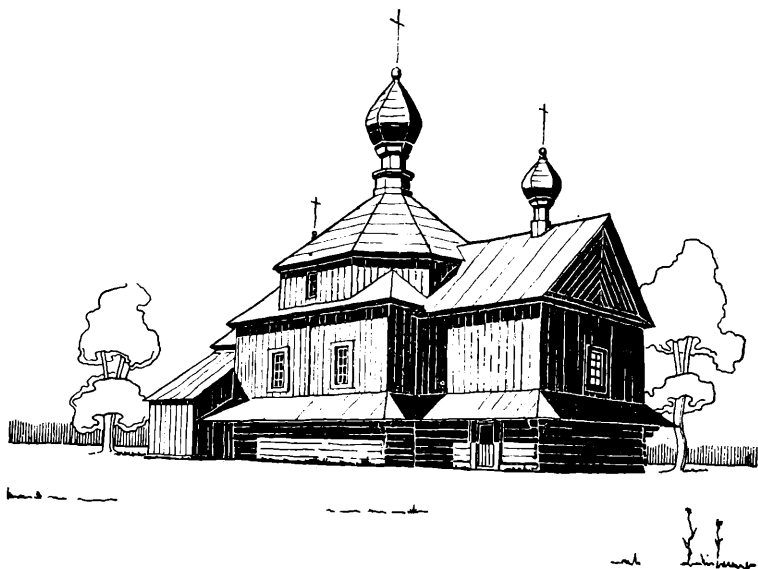
Рис. 8. Церква в Терєбіні

Така однозрубна церква є в селі Верхане коло Вепрового Озера, в селі Терєбінъ (рис. 8.) із старим опоясенням навколо стін; до неї за російських часів надбудували маленькі „цибулясті” завершення. Донедавна були ще однобанні церкви в селах: Голубя, Міняни, Богородиця в Грубешівщині, Витків в Томашівщині та інші. Ці церкви знищили поляки в 1938 році.

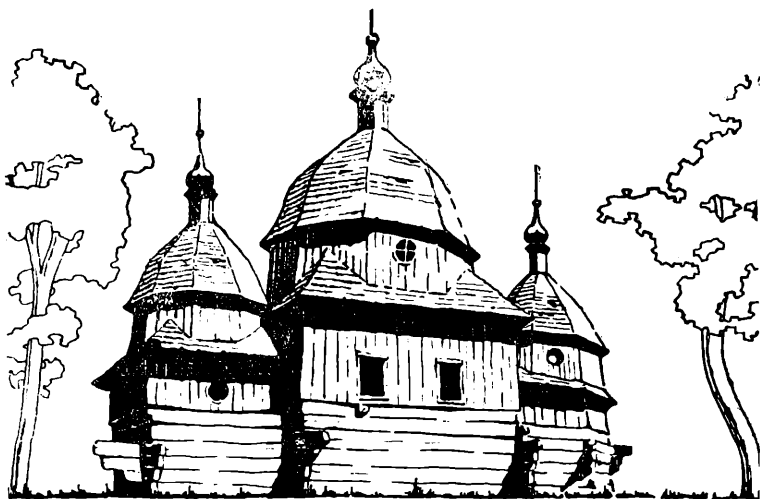
Рис 9. Церква в Тишівцях на „Замлинні”

ляки в 1938 р. На щастя встиг їх ще др. Арсен Річинський сфотографувати й описати. Особливо прегарна своїми пропорціями та шляхотними зарисами бань була церква св. Микити на „Замлинні”. Була це чудова пам'ятка старовинної української дерев'яної архітектури; ще цікавіша є вона тим, що збереглася аж до своїх останніх днів без всяких перебудов, у своєму первісному вигляді. Коли вона збудована — невідомо, але

можливо що ще в кінці XVI. століття. Була це тризрубна церква, з середнім зрубом більшим і вищим від інших. Східній мав зрізані два зовнішні кути; над кожним зрубом були восьмибічні бані, вміщені на невисоких, теж восьмибічних підбанниках. Вхід був від заходу. Вікна мала вона лише з південної сторони, а з північної було лише одне кругле віконце в середньому підбаннику. Церква ця мала колись навколо всіх стін опоясання, сперте на вистаючих із стін зрубів кінцях бру-

сів; над опоясанням стіни були зашальовані доземними дошками, під опоясанням — голі, нешальовані; бані були покриті гонтою.

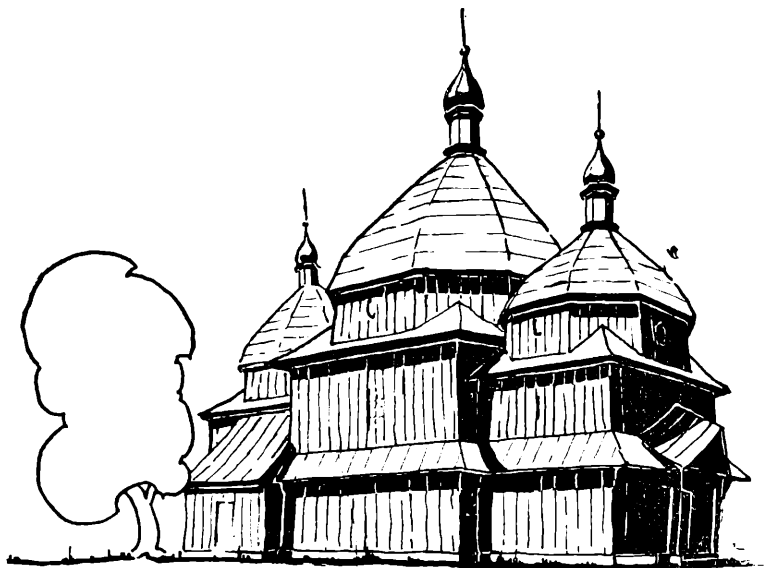
Рис. 10. Церква в Тишівцях на „Дубині”

Церква Пречистої на „Дубині” була дуже подібна до вище описаної церкви св. Микити; мала вона від заходу ганочок у вигляді дашка, спертого на двох стовп-

чиках, а при східньому зрубі з північної сторони мала прибудовану „ризницю”. Церква була покрита бляхою, якою заступлено попереднє, мабуть гонтове, покриття. Час збудовання цієї церкви є також незнаний, відомо тільки, що існувала вона вже в 1641 році.

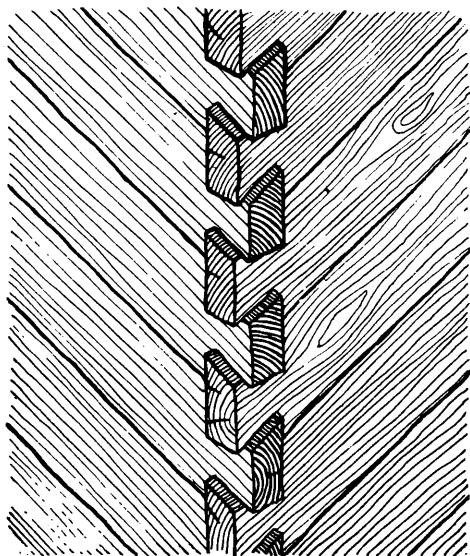
Рис. 11. Вязання церковних зрубів в „замки”

Холмські та підляські дерев'яні церкви, так само, як усі українські церкви, уставлені вітварною частиною на схід. Церковні зруби укладали на підвалах з поземних, переважно соснових, брусів „на зруб”, звязуючи їх на углах в „замки” (рис. 11.). Ці замки бувають виконані в різний спосіб, залежно від матеріялу і різних конструкційних вимог. На завершення стін укладали „платви”, через які перекидали бальки, звязуючи їх

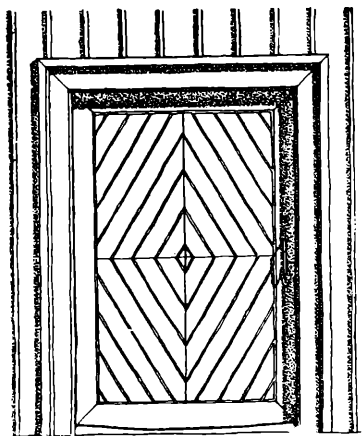
Рис. 12. Церковні двері

їх існування дійшла до нас лише в'істка, були виконані бані над східнім і західнім зрубами також тим самим способом, чи були вміщені над плоскими повалами тих зрубів, як при деяких українських трибанних церк-вах — не знаємо. Для дверей вирізували в стіні отвір і вставляли в нього одвірки з грубих стовпів, на які за-вішували на довгих, кованих із заліза, часто цікаво орнаментованих, завісах — двері. Двері від зовніш-ньої сторони дуже часто для декорації оббивали до-щинками у вигляді щораз то менших ромбів, встав-лених один до одного (рис. 12.). Для вікон вирізували

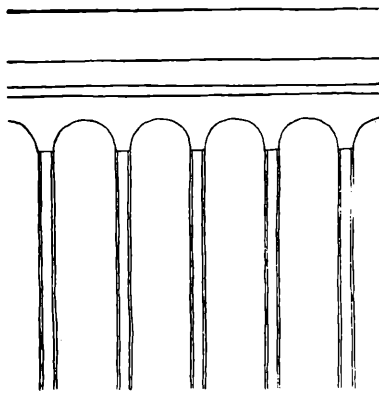
Рис. 13. Стіна церкви

бувають ошальовані доземними дошками. Нагорі під гзимсом для декорації часто прибивали вирізані з дошки півкружки (рис. 13.). При деяких церквах зустрічається навколо всіх стін опоясання, оперте на вистаючих зі стін кінцях брусів. Тепер взагалі такі опоясання належать до рідкості, але, здається, колись існували вони майже при всіх церквах і були усунені лише внаслідок пізнішої перебудови. При церквах з опоясанням, стіни ошальовані душками бувають звичайно тільки понад опоясанням, де наражені вони на безпосередній вплив атмосферних опадів. Під опоясен-
